《砰，厨房天花板掉水泥块》追踪（详见本报5月14日3版）

又有业主家掉水泥块

鉴定报告：海口水岸兰亭小区丙、丁号楼为C级危房

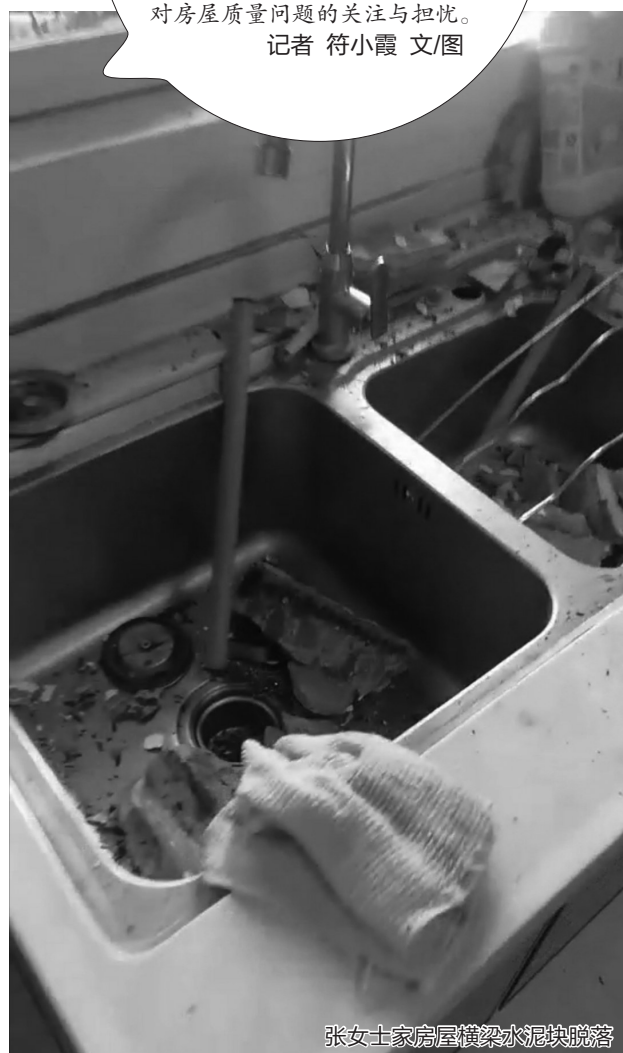
“我们去年买下这套房，平时很少住在这里。前几天回来时才发现厨房水槽里有水泥块和吊顶铝条。”昨日上午，张女士告诉记者，经检查，她发现是房屋横梁水泥块脱落砸穿吊顶，掉到厨房水槽里。房屋横梁水泥块脱落痕迹约有半米长，裸露的钢筋已生锈，脱落的水泥块最长有五六厘米，四五斤重。

“5月份有业主家出现墙体脱落后，各部门经过讨论，提出由开发商尽快找有资质的检测机构对房屋进行检测，提供一份丙、丁号楼出现水泥块脱落情况说明报告。”该小区业委会筹备小组代表郭先生介绍。同时，他向记者提供了一份由海南众泰正房屋安全鉴定有限公司出具的海岸兰亭小区丙号楼和丁号楼的结构安全性鉴定报告。鉴定结果写明，楼体部分砼梁钢筋外露、锈蚀、个别砼梁有结构性裂缝，部分砼梁有渗漏、露筋现象，多数自承重墙砖块松动、碱蚀、砂浆严重粉化等现象。综合评定，该房屋为C级危房。房屋损坏原因有砼梁共梁板保护厚度不足、钢筋易受环境腐蚀，多数自承重墙砌筑质量一般。建议业主根据自身实际情况进行自主改造，也可对开裂的砼梁等结构进行加固、维修处理。

张女士家房屋横梁水泥块脱落
