海口海航豪庭南苑小区路面开裂、部分外墙装饰柱几乎悬空……

业主：怀疑是旁边工地造成的

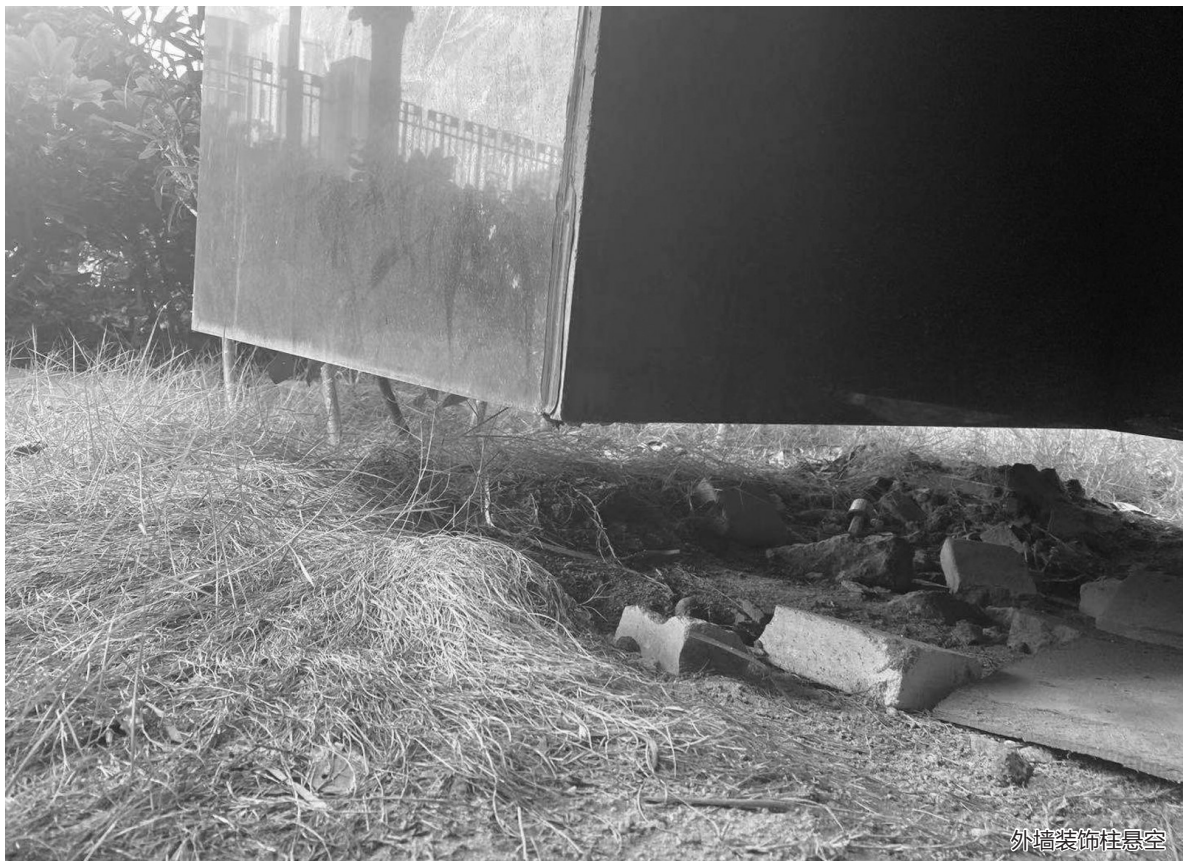
外墙装饰柱悬空

18日上午,记者来到海航豪庭南苑业主质疑的工地,工地与该小区的3栋和15栋仅一墙之隔,目前已经停工。记者在南苑一区看到,小区偏西侧一条环形道路路面上有一条长25米左右的裂缝。该裂缝较深处有5-6厘米深,裂缝最宽处可放入一根手指。记者继续走访,看到该小区路面上多处存在裂缝,这些裂缝长短不一,主要分布在3栋和5栋周围的小区道路上。此外,5栋有多根外墙装饰柱底部几乎处于悬空状态,而5栋靠近施工工地一侧的楼房底部边缘和装饰柱位置,均出现开裂和泥土下沉的现象,部分装饰柱下方长出杂草。

针对海航豪庭南苑5栋多根外墙装饰柱悬空的情况,海口市建设工程质量安全监督站工作人员表示,该站接到市民反映后,到现场查看发现这些几乎悬空的柱子属于装饰柱,主要材质是石材,柱子下面原先是一些回填料,回填料下沉之后,看起来像是断开了一样。“这些装饰柱跟主体结构和承重是没关系的,请业主放心。”该工作人员表示,只需开发商重新用土回填就可以了,“至于是不是旁边工地施工加剧了回填料下沉,需要等第三方鉴定机构进行检测之后才能得知。”

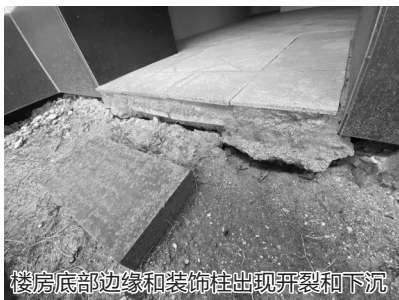
楼房底部边缘和装饰柱出现开裂和下沉

对于海航豪庭南苑5栋靠近工地一侧外墙装饰柱悬空,楼房底部边缘开裂、泥土下沉的原因,吴先生表示,是该小区楼体施工质量问题,加上雨水冲刷,导致回填料流失,跟他们工地打桩施工无关。

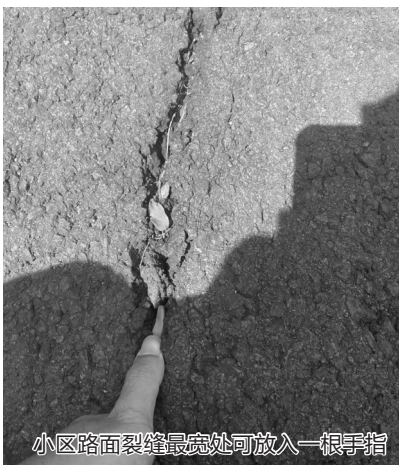
小区路面裂缝最宽处可放入一根手指
