你家小区天台安全吗？

女儿墙低矮、护栏生锈老化……记者走访海口多个小区发现，天台安全隐患不少

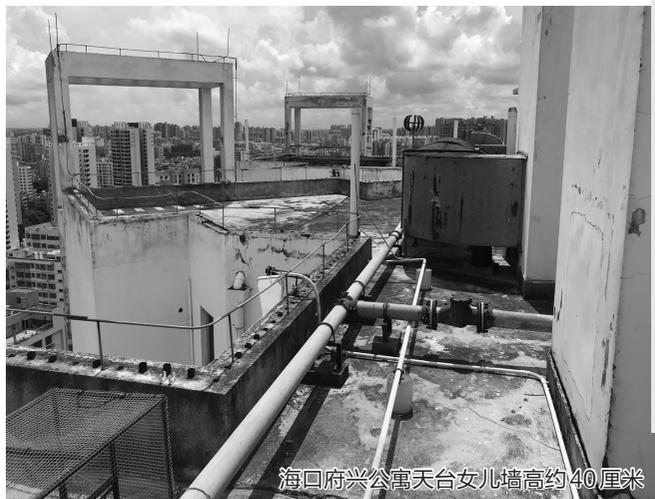
海口府兴公寓天台女儿墙高约40厘米

随后，记者通过一扇小门到达天台，天台女儿墙高约40厘米，就算是幼童也能轻易翻过。多处女儿墙外连接着露台，露台上未设置任何防护措施。

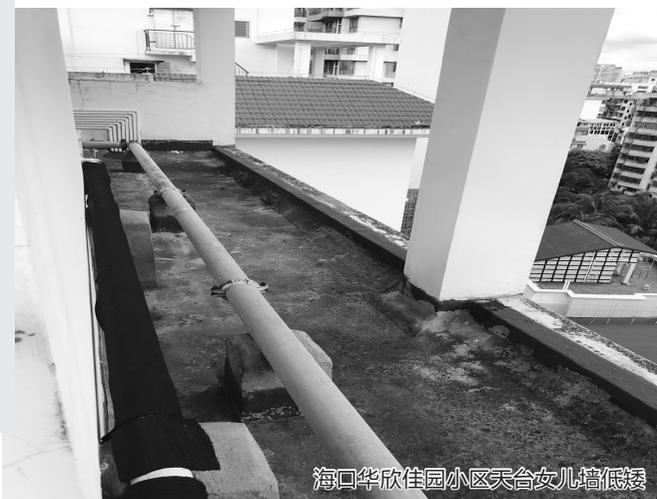
海口华欣佳园小区天台女儿墙低矮

14日下午4时30分许，记者在海口华欣佳园小区A栋天台环绕一圈看到，该栋天台女儿墙大多高1.1米，避雷带高10厘米。多处连接着露台的女儿墙仅高50厘米，成年人可以轻易翻越到露台上，露台边缘仅砌了高约10厘米的女儿墙，除此之外没有任何防护措施。另外，该小区C栋天台通往机房的楼梯护栏生锈老化，个别护栏连接处已断裂。
