# 楼顶防护问题不少

记者走访:海口部分小区楼顶防护措施不到位,存在护栏生锈老化、女儿墙高度过低等问题

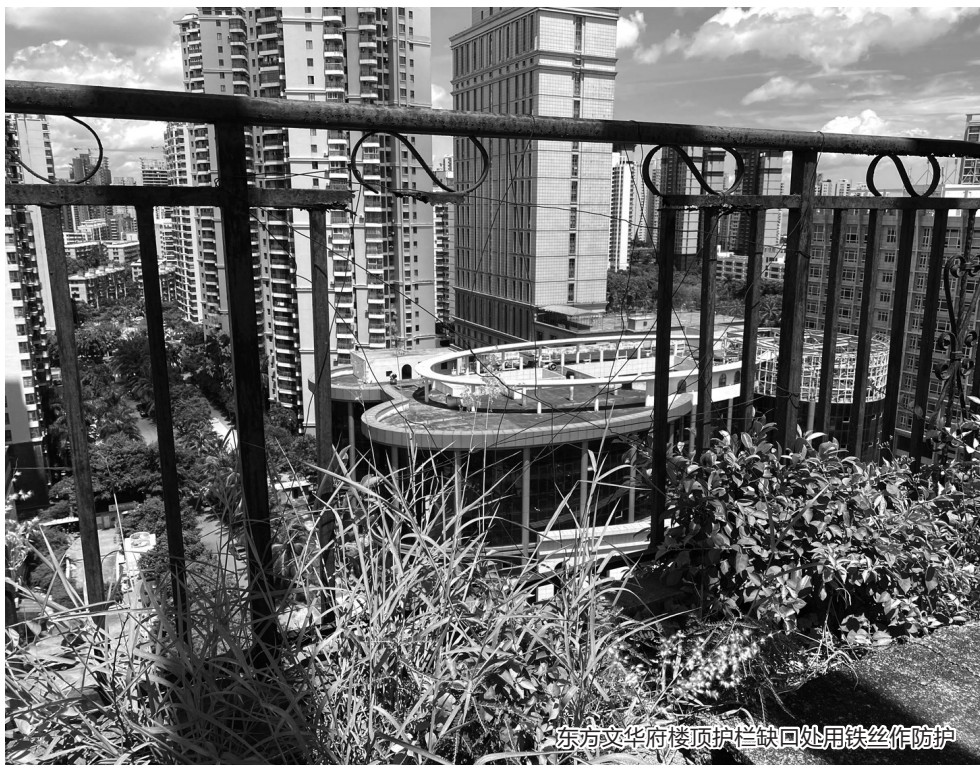
东方文华府楼顶护栏缺口处用铁丝作防护

记者走访海口东方文华府ABC三栋楼的楼顶发现,该小区楼顶用1米多高的金属护栏围住,护栏有不同程度的老化和锈蚀,看上去十分“脆弱”。记者注意到,有的护栏因锈蚀,与地面或墙面的连接“藕断丝连”,有的护栏竖杆因锈蚀缺失,两根竖杆之间产生能容一名成年人通过的缺口。在缺口处,有人用细铁丝在两根竖杆之间环绕,也有的用金属条重新焊接,但不是所有破损护栏杆都有维护,存在一定安全隐患。

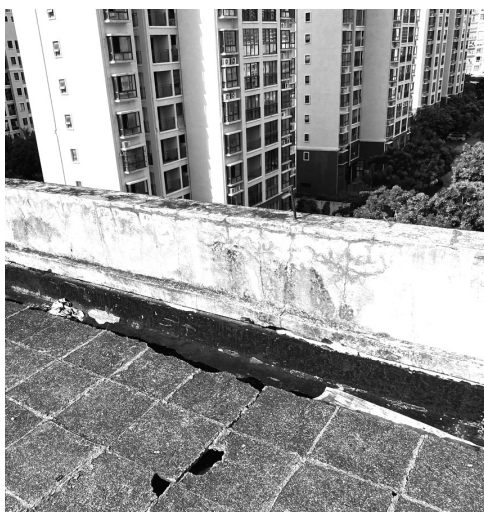
怡昌花园公寓A栋楼顶女儿墙高度过低

记者走访怡昌花园公寓A栋楼顶发现,该楼顶西侧的女儿墙最高仅刚到记者腰部(约80厘米),东侧女儿墙要矮一些。据小区A栋居民李女士介绍,周末会有小孩跑到楼顶玩,有的小孩甚至坐在女儿墙上,把腿伸到外面。“我看见会把他们喊下来,但还是会有小孩上来玩,或坐在女儿墙上。”李女士说,“业主曾想过把楼顶的门锁起来,但最后意见不统一不了了之。”

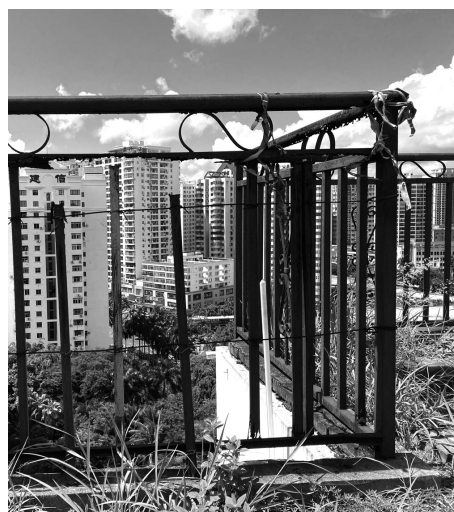
东方文华府楼顶金属护栏锈蚀严重

记者发现,楼顶装有2种样式的金属护栏,从锈蚀程度上看应是一新一旧。虽然部分区域更换了新的金属护栏,但新护栏现在也出现了不同程度的掉漆和老化。在楼顶进出口处,记者看见“护栏危险 禁止攀爬”的警示牌。
