三亚大茅村

违规存放 700多个 危化品气瓶!

一存放点被查处后仍未整改,相关负责人被拘留

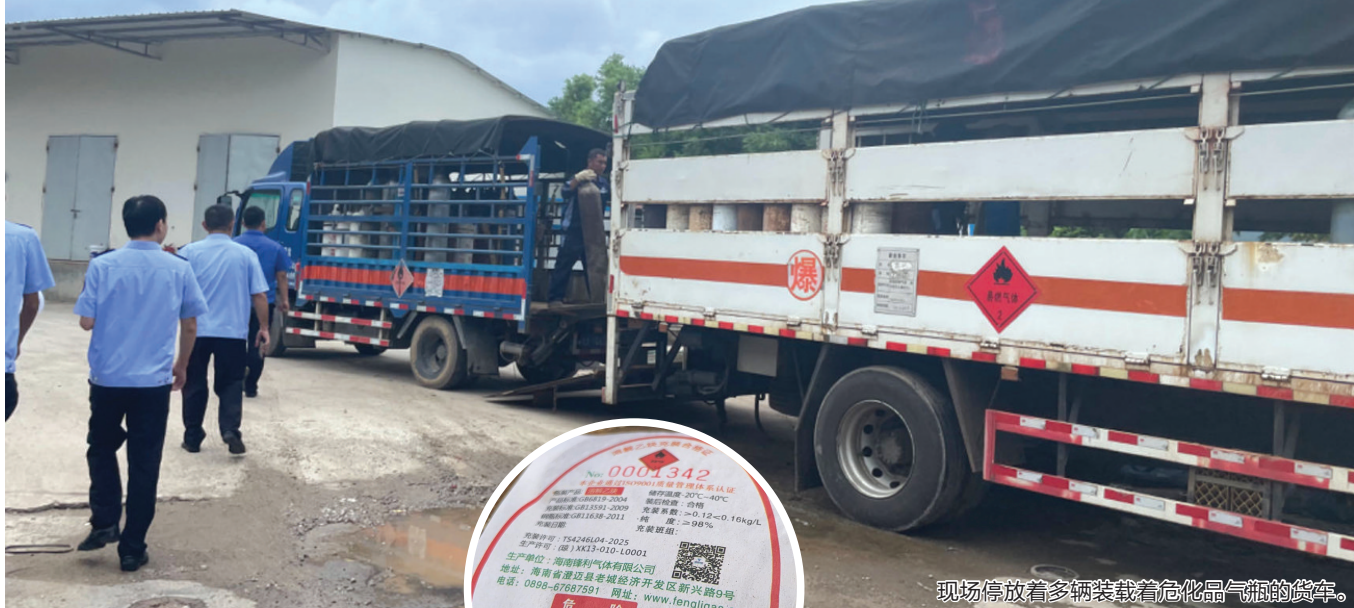
现场停放着多辆装载着危化品气瓶的货车。

现场没有限制出入的围墙和大门,也没有限制出入的危险警示。更令人担忧的是,这些装有气瓶的车辆随意停放在路边,尽管有的是厢式货车、有的车厢上有篷布,但依然处在阳光暴晒之下。业内人士指出,危化品气瓶长时间置于高温下易发生意外,甚至可能引发爆炸等安全事故。

李建锋当即严肃要求,8月3日晚上12时前必须搬离,且必须确保安全,不能有任何借口不撤场或违规存放到其他不符合规范的地方。李建锋指示执法人员当晚在存放点值守,监督工人将现场所有危化品搬走。

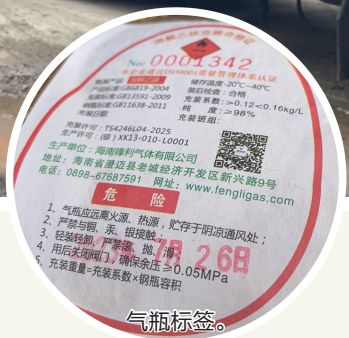
气瓶标签。

经检查,现场停放着7辆货车,每辆车上均装有气体瓶。有的瓶身上看不到明显的产品标签信息;部分气瓶瓶身上的标签显示,产品来自海南锋利气体有限公司。现场工人说,这些气瓶有空瓶也有实瓶,实瓶包括液氮、乙炔等。当被问及已被查处为何仍在经营,工人称只是车辆停放在此。当问及为何有装气瓶的车辆开进来,工人则称是出去回收气瓶的车辆。

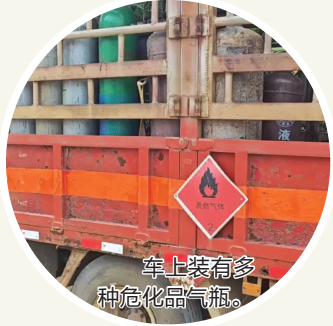
车上装有多
种危化品气瓶。

根据有关规定,危化品必须实行分类装载、分类运输。然而在现场,有的车辆上明显存在多种颜色和不同形状的气瓶。其中一辆车牌号琼A356××的车上,装载有二氧化碳和氮气的气瓶;而另一辆车牌号琼A388××的车上,装载有液化丙、氢气、乙炔的气瓶。

现场一位执法人员介绍,化学性质相抵触的气体、活性度较高的气体不能一起存放和运输。他指着车牌号琼A388××上的气瓶表示,“这种装载是不符合规范的。”
